KULTURÁLIS  
ÖRÖKSÉGVÉDELMI  
HATÁSTANULMÁNY

CSÁSZÁR

## Császártelepülésrendezési tervéhez

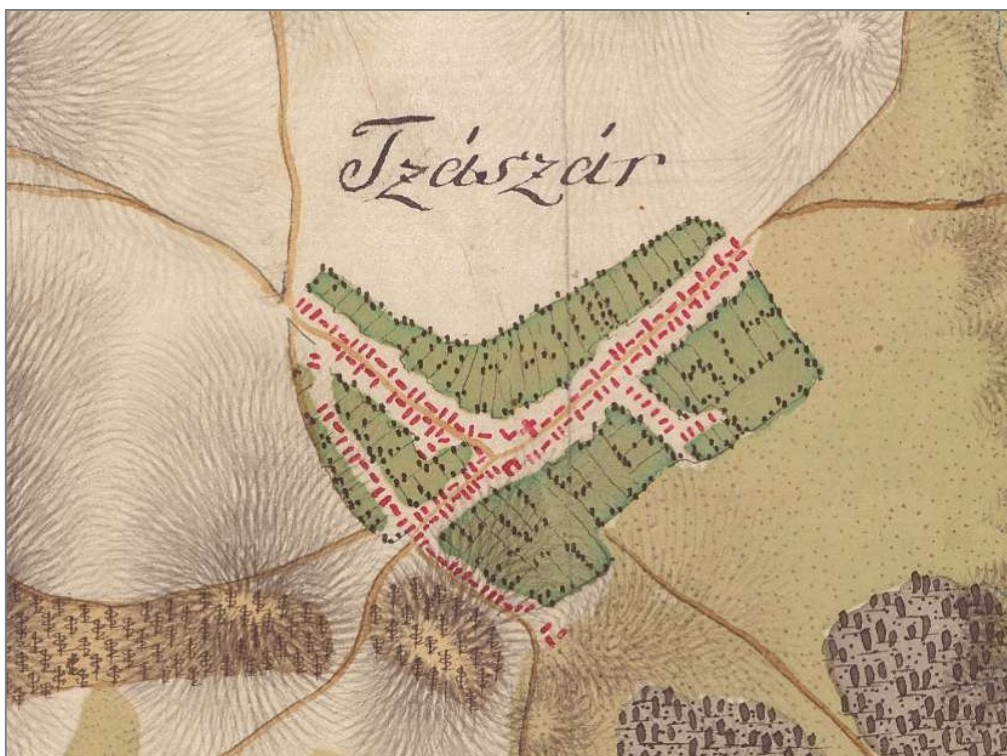
I. katonai felmérés (1783)

A falu útmenti településként alakult ki. Központja utak elágazásában jött létre.

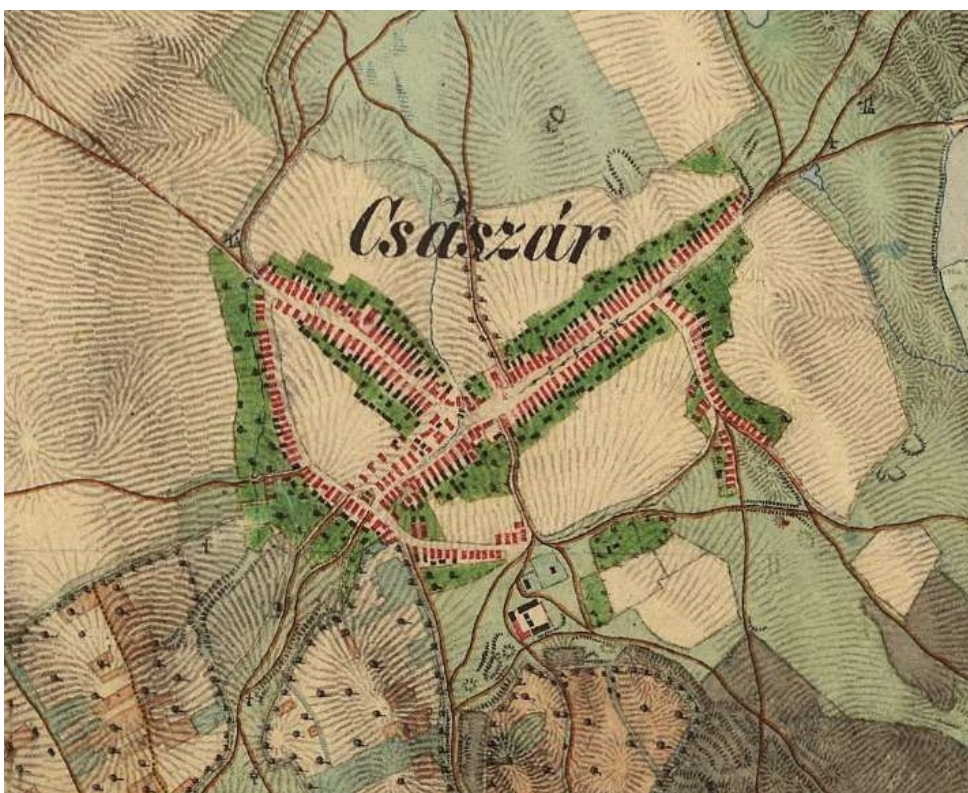
II. katonai felmérés (1847)

**A II. katonai felmérés** az 1847-ből való. Határozottan megjelenik a Petőfi Sándor utca, egyoldali beépítéssel, a végén elágazással. Látható a templommal szembeni, dél felé futó íves

Az Ady u. és Kossuth u. találkozásánál, valamint a kelet felé kivezető út mellett gémeskút áll.

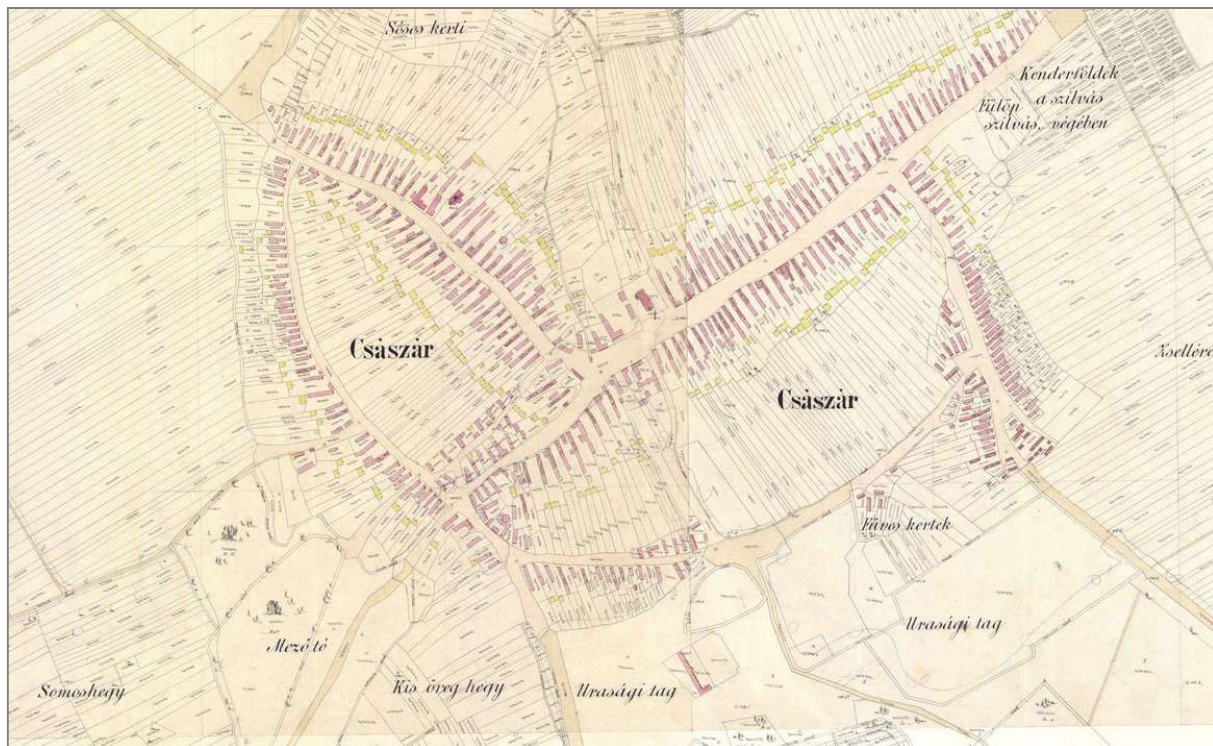
Az 1886-os térképen a mai Dózsa György utca már hangsúlyosabban jelenik meg, a telkek és a beépítések jobban kirajzolódnak.

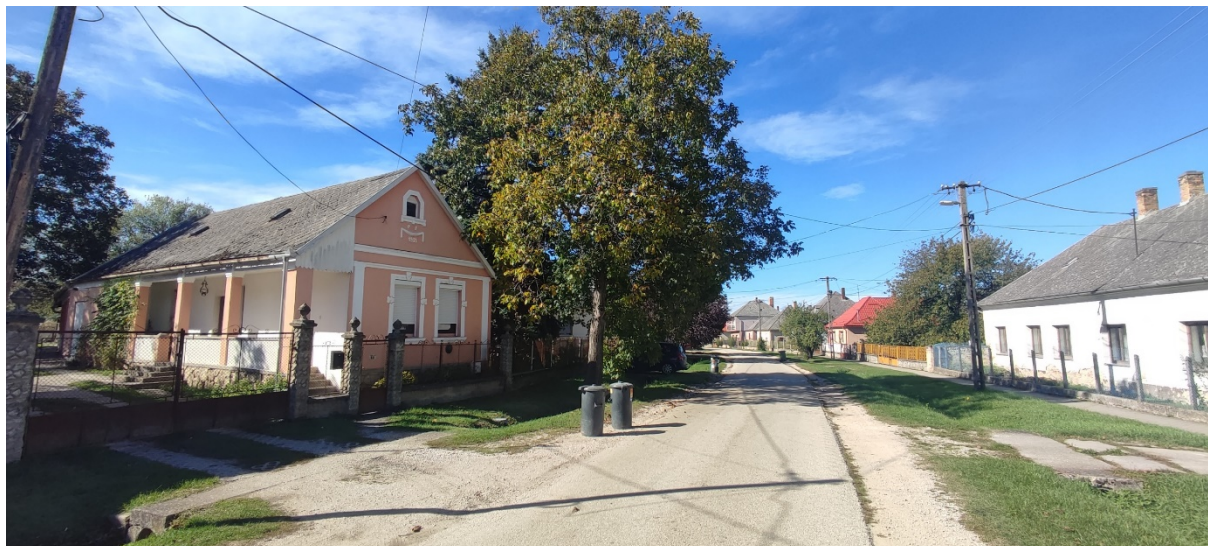
tornácoszlopok téglából falazottak, négyzet keresztmetszetűek, gyakran egyszerű fejezettel ellátottak voltak. A tornácok zömmel mellvéddel készültek, de ha mellvéd nem volt, a tornácoszlopokat alul lábazattal díszítették. Találtunk azonban néhány helyen nagyon szép mellvéd nélküli köroszlopos tornácot is. A házak részben nyeregtetűsek, sima vagy csonkakontyos oromzattal, de gyakori errefelé a kontyolt tető is. A kontyolt utcai homlokzaton két fülszerű párkány fut végig az épület, illetve a tornác széléig (füles ház).

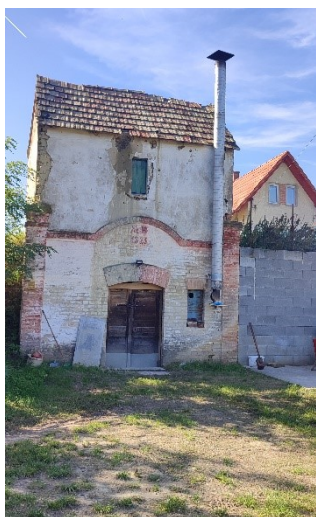
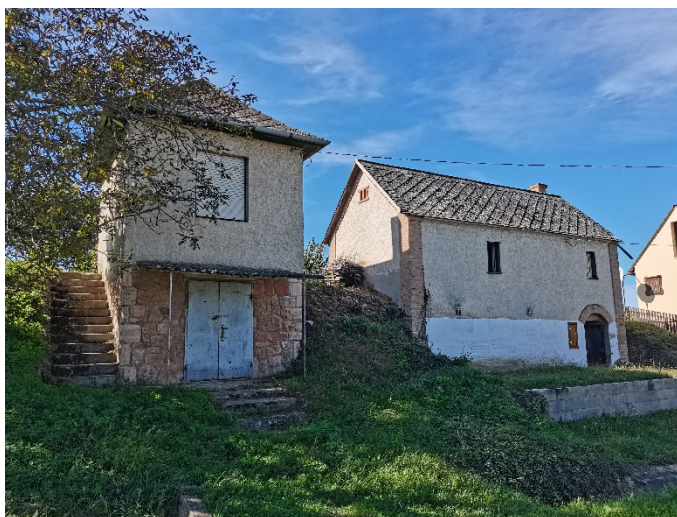
A község utcáinak folytatása mentén sok présház-pince található. Ezek is hozzátartoznak a falu összképéhez és történetéhez. A présházak között több megőrzésre méltó színvonalú is található.

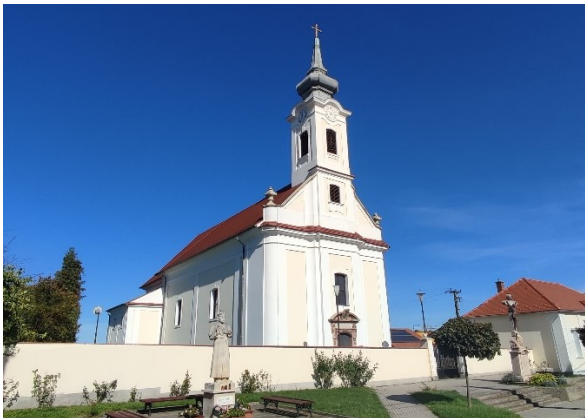
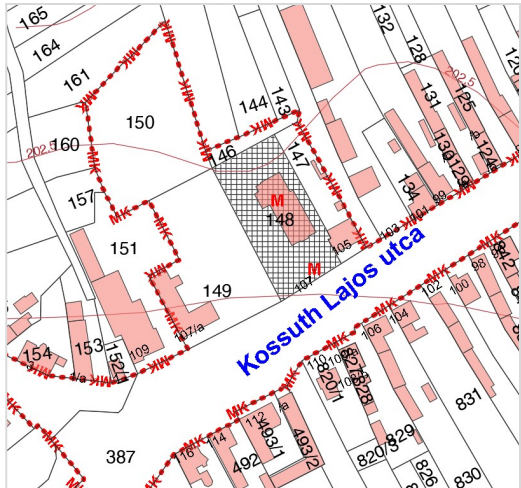
| <p>A Fellner Jakab tervei alapján, 1771-1775 között épült műemlék császári Szent Péter és Szent Pál apostoloknak felszentelt templom a település főutcáján található. A berendezése és belső díszítése a teljes templombelső, az oltárképek és a freskók is, Stephan Dorfmeister, a 18. század neves művésze keze munkáját dicsérik. Az ő személye a kulcsa a harmonikusan egységes belsőnek.</p> <p>A templom védőszentjei Szent Péter és Szent Pál apostolok, így a díszítés az apostolfejedelmek életéből meríti témáját. A főoltárkép Péter és Pál apostol búcsúját ábrázolja, és különös módon, a mennyezeti freskóban folytatódik, amely az apostolfejedelmeket befogadó mennyországot ábrázolja. Mindenkit ámulatba ejt a bárka alakú szószék Jézussal és Péterrel, és a kivetett hálóval, amely Európában is ritka kincs. A közelmúltban felújított épület már több évtizede műemlék.</p> <p>2009. június 3-án éjszaka a Dorfmeister a főoltárképet, valamint a 4 mellékoltárképet elrabolták, barbár módon keretükből kifeszítették. 5 év múlva kitartó nyomozás eredményeként a képek megkerültek. Ezután restaurálást követően 2015. december 19-én egy ünnepi szentmise alkalmával adták át, és a régi pompájukban láthatók a helyükön.</p> | | | |

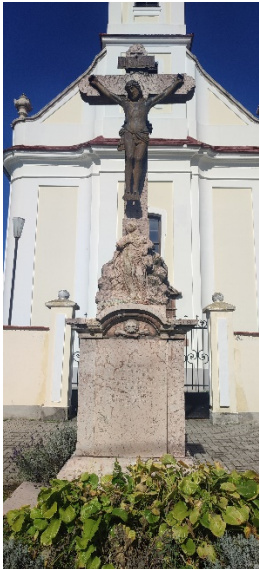
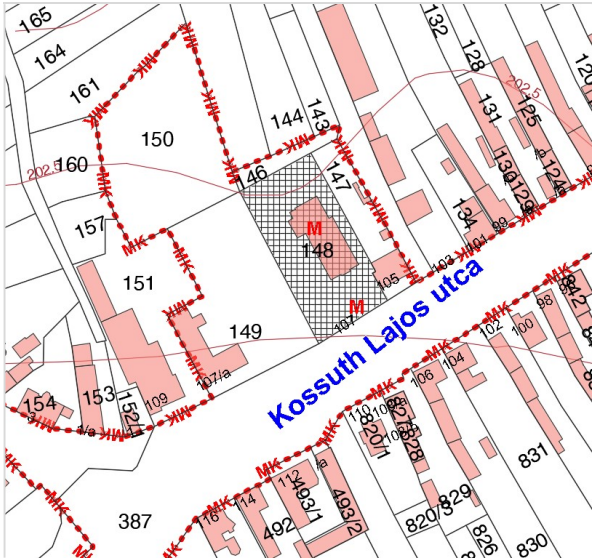
| Klasszicista kőkereszt, feszület, 1804. | | | |

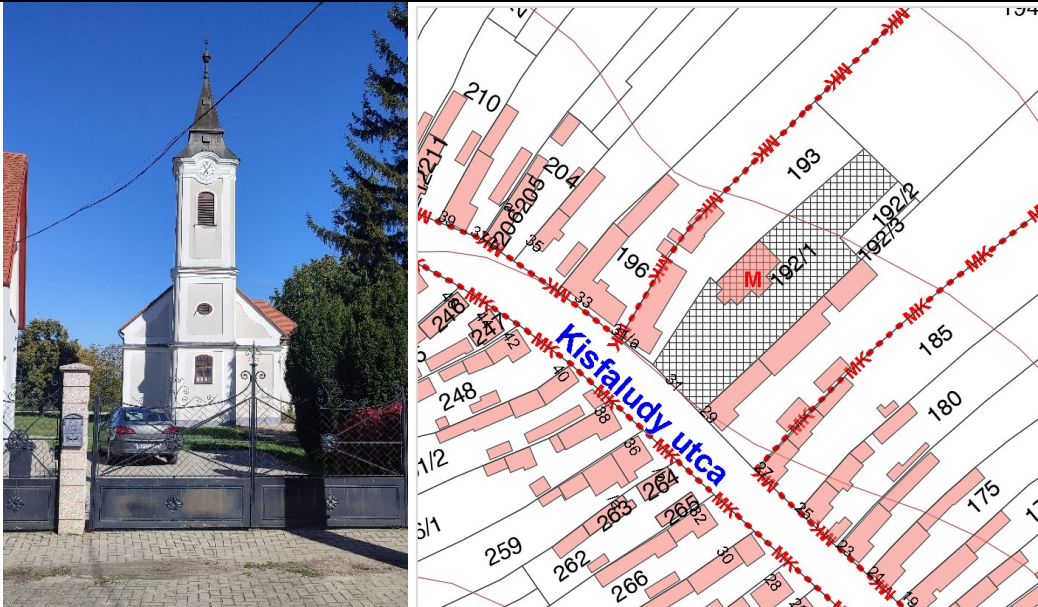
| <p>A parkosított kert közepén, az utcavonaltól beljebb szabadon álló templom klasszicizáló, késő barokk stílusú építmény, egyenes záródású ablakokkal. A templom egyhajós, téglalap alaprajzú, kontyolt nyeregtetővel.</p> <p>A templombelső meghatározó színe a fehér és az arany, amely mind a szószék, mind a padok, mind pedig a Mózes szék és a 3 oldali fakarzat színezésében visszatér, egységessé téve így a teljes belső berendezést.</p> <p>Templomunk szerény ékessége az orgona, amely Szalai Gyula orgona építő munkáját dicséri, amely természetesen az évek folyamán felújításra került, és a két manuális hangszert elektromos orgonává alakították.</p> | | | |

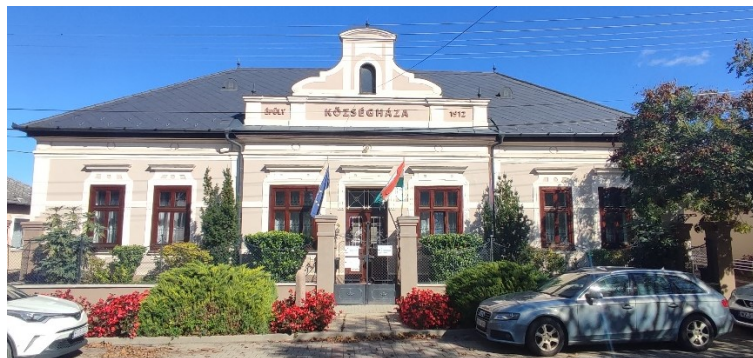
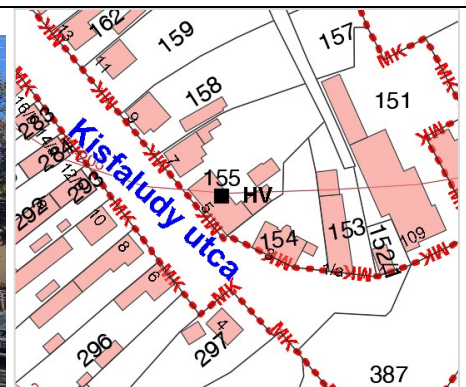
| Helyrajzi szám: | | 165 | Cím: Kisfaludy utca 5. |

| A községháza kontyolt, oromzatos, eklektikus jellegű, építési éve 1912. | | | |
